**Comisión Investigadora de Accidentes de Aviación**

**HI-1050**

**Gulfstream Aerospace GIV-SP**

# **Informe Preliminar CIAA108-21**

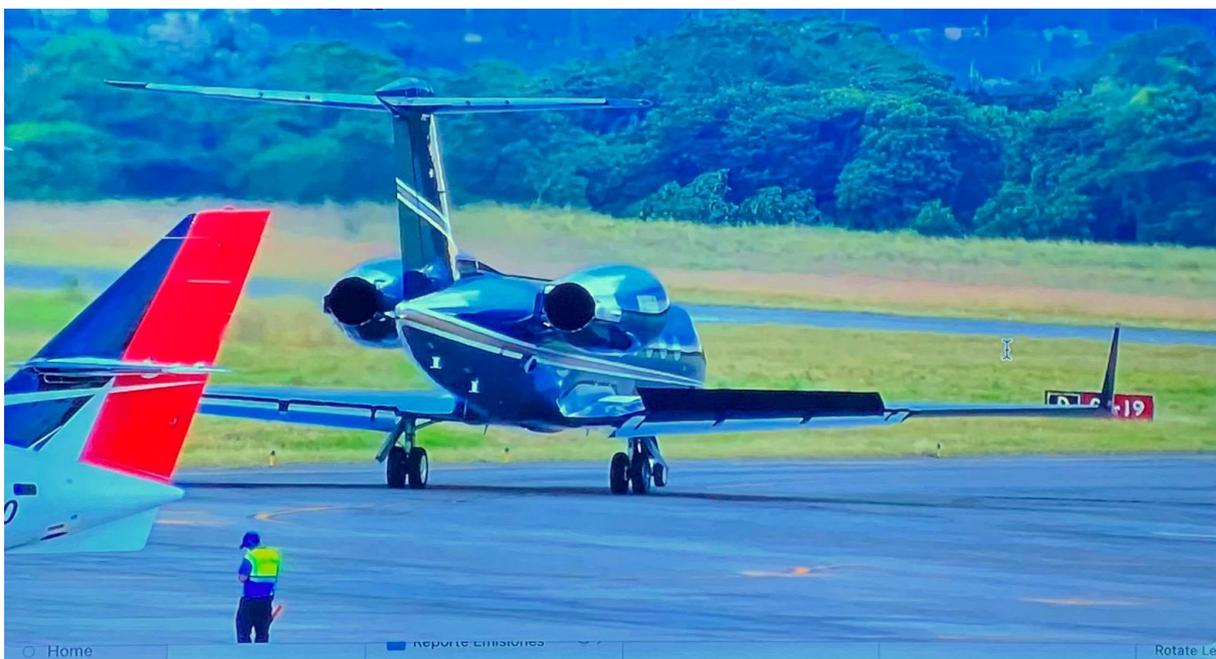
**Ilustración 1. Vista del Spoiler del ala derecha extendido, durante el carreteo, antes de iniciar en vuelo.**

Durante el carreteo para el despegue, el video de otra cámara de seguridad capturó otra imagen del avión, esta vez desde la parte trasera del avión, que también indicó que los tres spoilers en el ala derecha estaban extendidos, y los spoilers en el ala izquierda estaban guardados.

El video de seguridad también mostró que cuando el avión despegó, y lo hizo con una actitud baja del ala derecha con los spoilers aún extendidos.

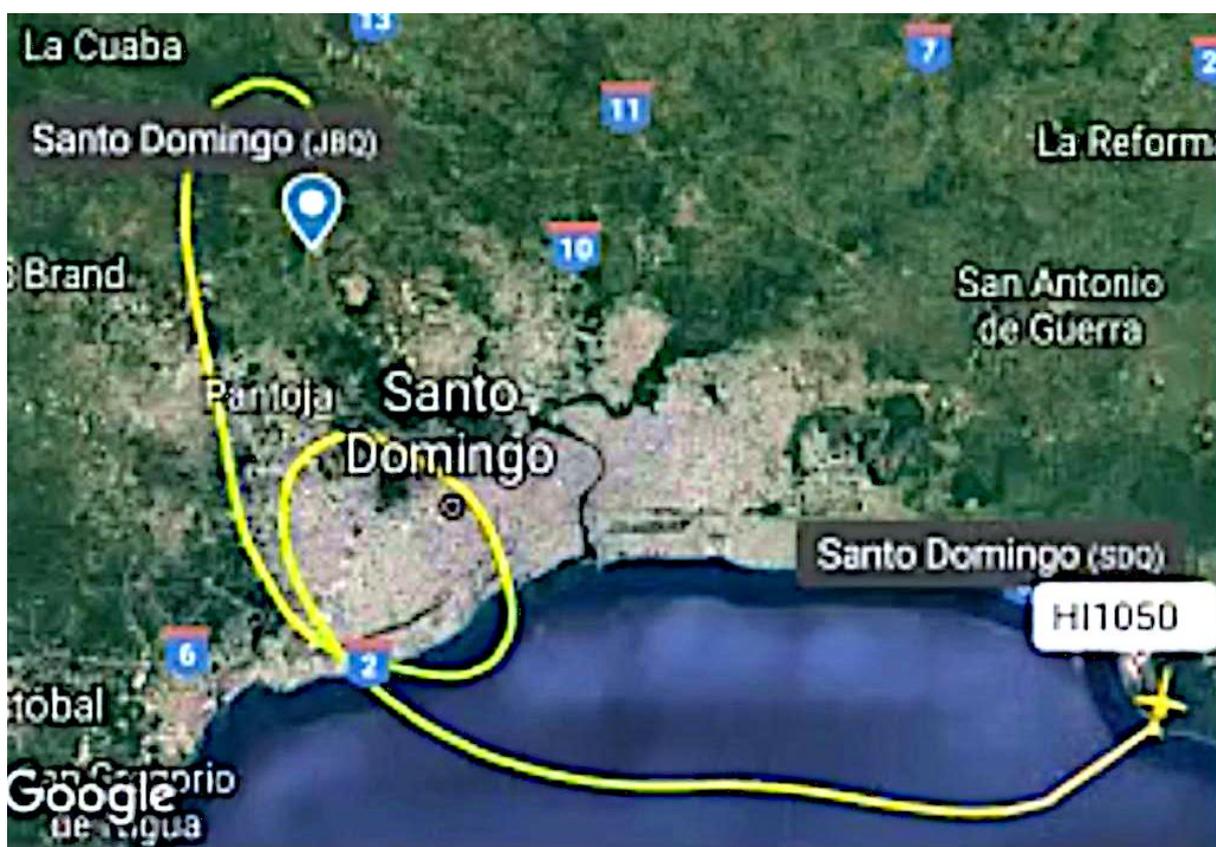
De acuerdo con datos preliminares de radar de control de tránsito aéreo (ATC) proporcionados por el Instituto Dominicano de Aviación Civil (IDAC), el avión partió de MDJB alrededor de Las 1709 hora local, hizo un giro a la izquierda de aproximadamente 180° y se dirigió en dirección al Distrito Nacional. El avión hizo entonces un giro a la izquierda de 360° que abarcó el distrito.

A medida que avanzaba la situación, la tripulación de vuelo solicitó un cambio de destino y vectores de radar a MDSD. La tripulación recibió una autorización para aterrizar en la pista 35 en MDSD, sin embargo, el avión pasó sobre la pista 35, mientras giraba a la izquierda justo dentro del extremo de aproximación de la pista, y luego impactó con los árboles y el terreno próximo a la pista.

Ilustración 2. Imagen de la trayectoria seguida por la aeronave durante la emergencia.
